REKKENSE VINDING OUD-ONDERZOEKER

UNIVERSITEIT TWENTE ONTDEKT GOEDKOPE OPLOSSING VOOR FUNDERINGSSCHADE

# Plastic folie

# tegen scheuren in je huis

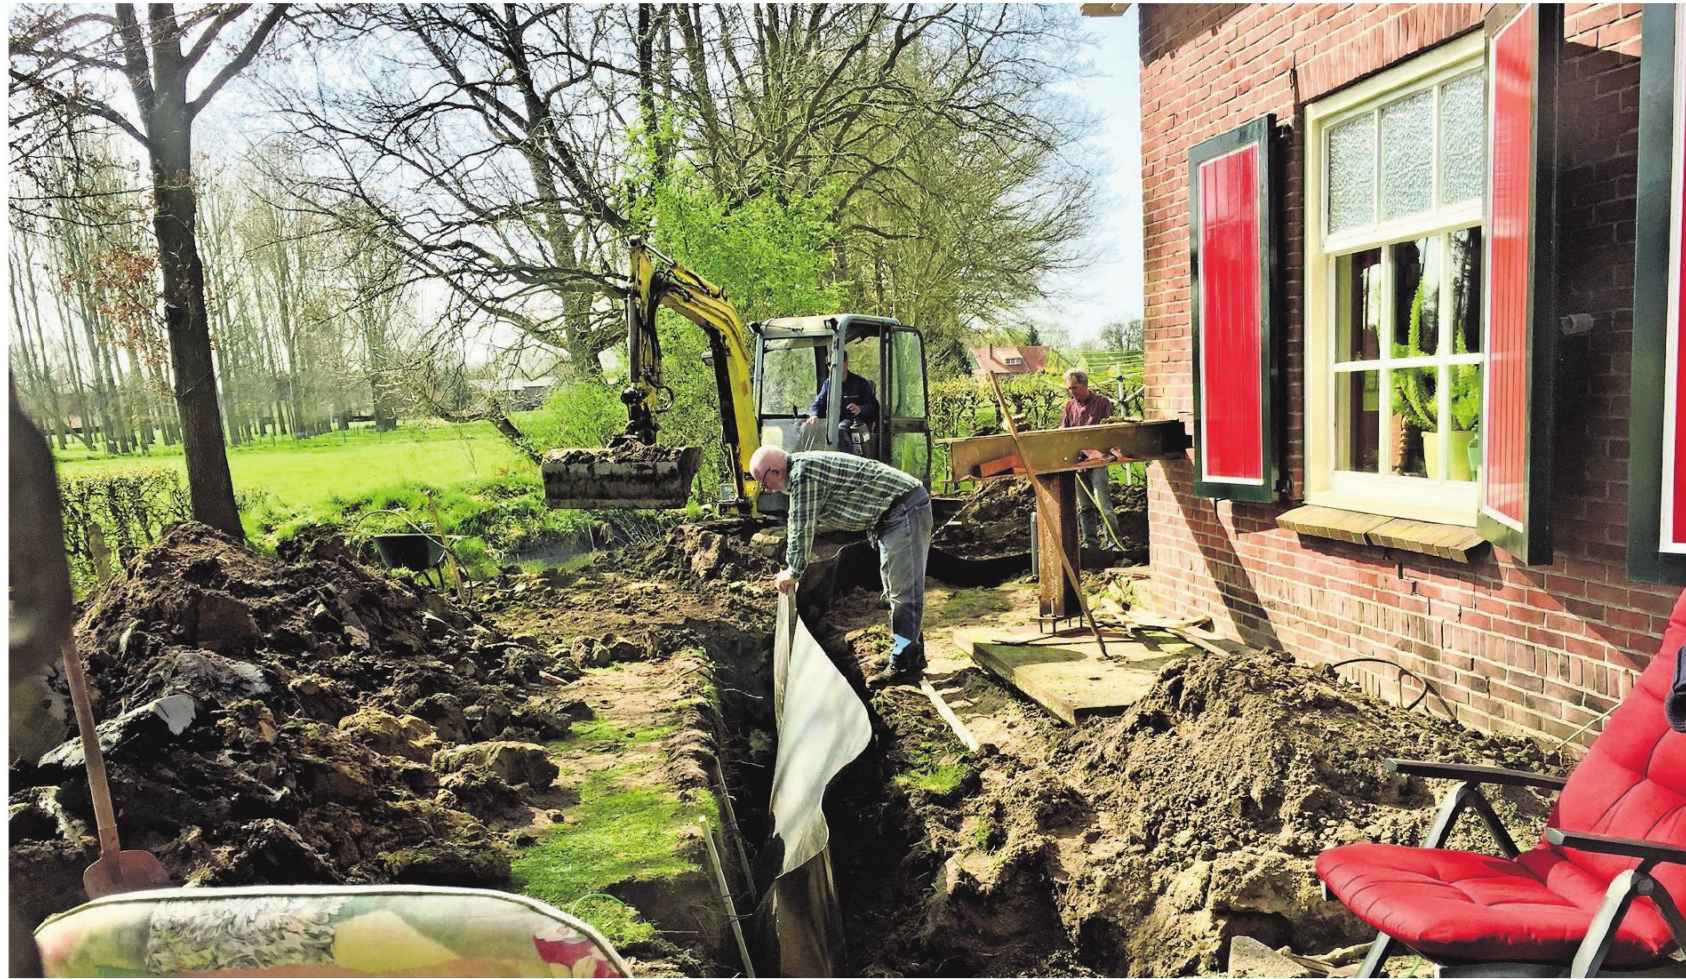
▲ Het aanbrengen van de verticale vochtbarrière in de tuin van Kees van der Werf in Rekken. FOTO THEO KOCK

De schermen worden horizontaal en verticaal in de grond geplaatst, een paar meter diep, zodat het water in de bodem niet kan ontsnappen en de grond altijd vochtig en stabiel blijft. „Niet zozeer een veranderend grondwaterpeil is de oorzaak van funderingsschade, maar een overschot aan verdamping. Als je voorkomt dat er te veel water verdampt, is het probleem opgelost”, legt Blom uit.

Met de benodigde literatuur op zak werden grondonderzoeken verricht en in het voorjaar van 2021 vochtbarrières aangelegd in de tuin van Van der Werf. Er werden sleuven in de grond gegraven

rond de hoek van de woning waar veel schade was. Voor de horizontale barrière werd een deel van de grond afgegraven, waarna het plastic folie, 2 millimeter dik, erin werd geplaatst. Door dit in het voorjaar te doen, kon het meeste vocht worden vastgehouden.
